**ALTERACIÓN DE LAS ROCAS
Y OTROS MATERIALES
DE CONSTRUCCIÓN
EN LOS MONUMENTOS.
TÉCNICAS DE CONSERVACIÓN**

Iván de Rosario Amado

Jorge Feijoo Conde

MONOGRAFÍAS DA UNIVERSIDADE DE VIGO.
TECNOLOXÍA E CIENCIAS EXPERIMENTAIS, 23

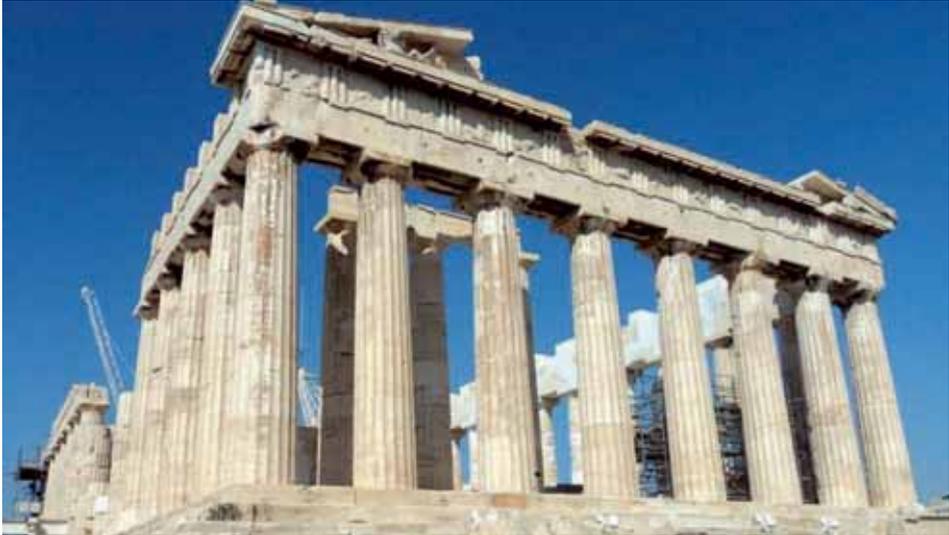
Figura 1: *Templo del Partenón construido con mármol blanco procedente de canteras cercanas a la ciudad de Atenas; Acrópolis de Atenas, Grecia. Construcción 447-438 a. C.*

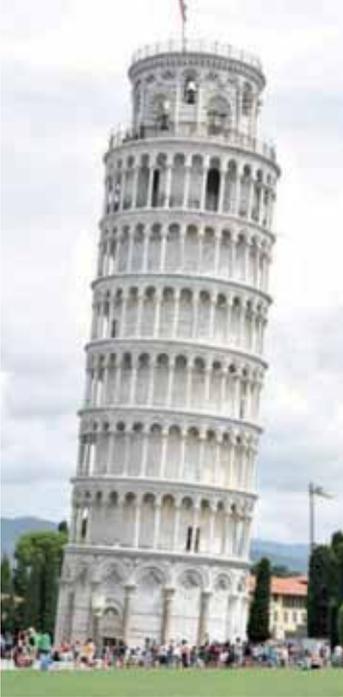
Figura 3: Torre inclinada de Pisa construida principalmente con mármol de San Giuliano, la Toscana, Italia. Construcción 1173-1370.

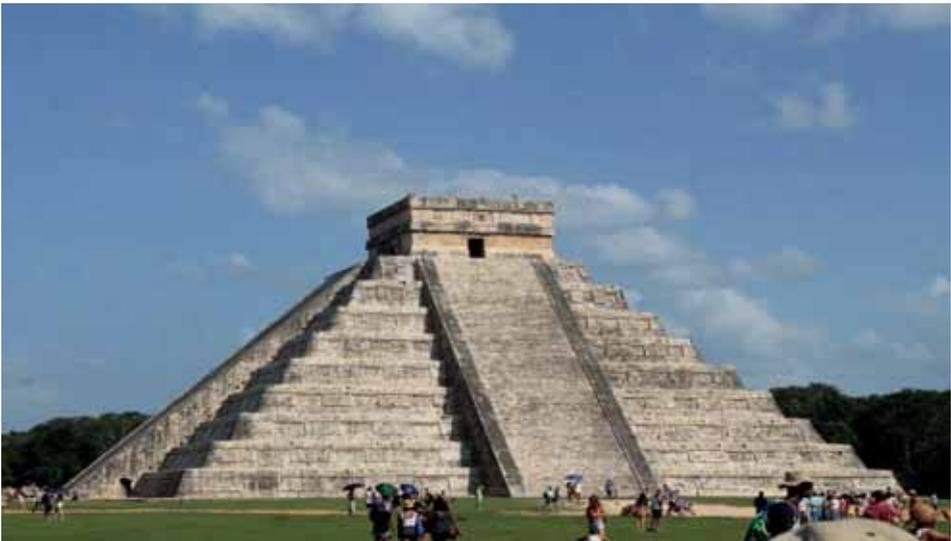
Figura 4: El Templo de Kukulcán construido con roca caliza, Chichén Itzá, Península del Yucatán, México, siglo XII d.C.

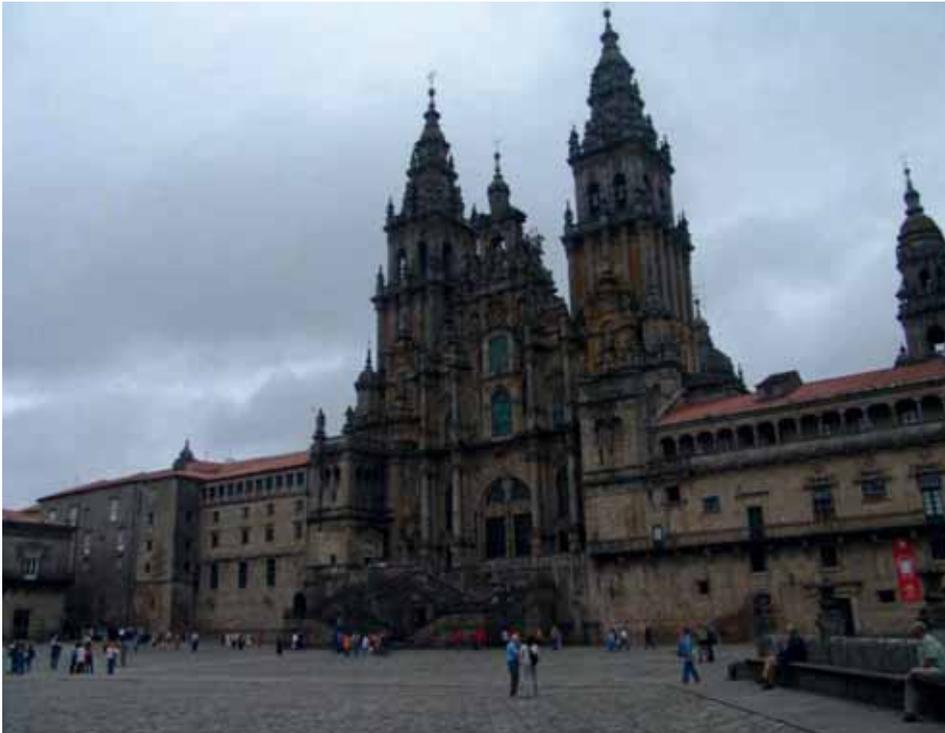
Figura 5: *Catedral de Santiago de Compostela construida con granito, Galicia, España. Construcción 1075-1211.*

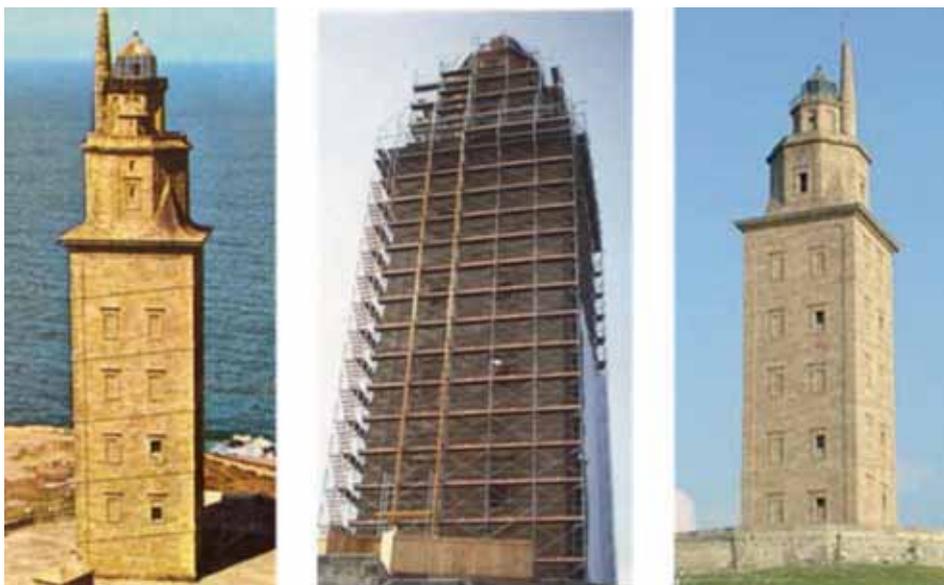
Figura 6: La Torre de Hércules (La Coruña), Antes, durante y después de la restauración de 1993 (imágenes extraídas de web 1 y web 2).

Además, se busca concienciar a la sociedad de la importancia de conservar y restaurar tanto el patrimonio propio como el ajeno, para preservar el testimonio cultural de nuestros antepasados. Esta labor tan importante es la que ha permitido que podamos seguir disfrutando de numerosos edificios históricos como por ejemplo la Torre de Hércules, único faro romano y el más antiguo de los que se encuentran en funcionamiento a nivel mundial (s. II). En esta edificación, se acometió una importante restauración en 1993 que consistió en la rehabilitación de los muros exteriores de la torre, pues había problemas de estanqueidad al agua, colonización biológica, desaparición del mortero de las juntas y graves daños ocasionados por las sales solubles provenientes del agua de mar. Todos estos daños habían mermado el comportamiento mecánico y estructural de la torre. El proceso de restauración de la fachada exterior, se basó en la aplicación de tratamientos fungicidas para la destrucción y prevención de algas y microorganismos, limpieza de la piedra de eflorescencias salinas y de óxidos, rejuntado de la sillería y aplicación de un consolidante (*Figura 6*).
